Vysoké učení technické v Brně
Fakulta stavební
Ústav pozemního stavitelství
Veveří 95
602 00 Brno

**Testování folie Sunflex
ve skladbě vzorové obvodové stěny
montované dřevostavby**

Prosinec 2008

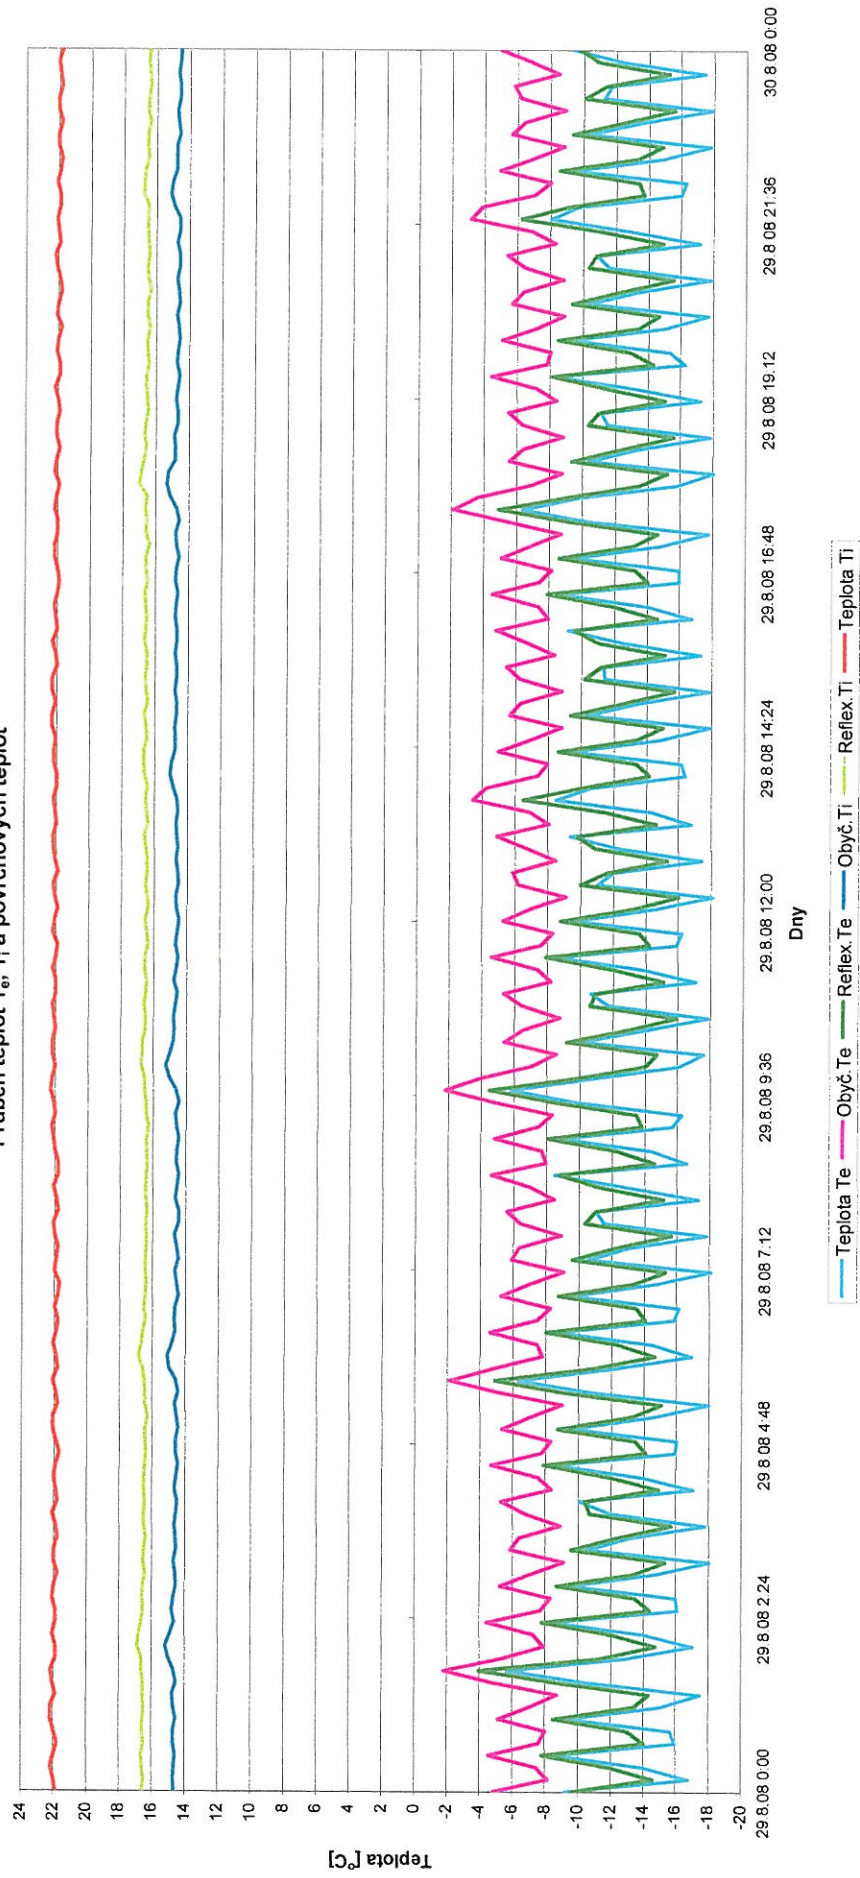
Průběh teplot T_e , T_r a povrchových teplot

Graf č.1: Průběh naměřených teplot v rozsahu jednoho dne (předstěna)

Aplikace hliníkové reflexní vrstvy na interiérovou stranu parozábrany vkládané do skladby předstěny montované dřevěné obvodové stěny prokázala schopnost odrážet teplo zpět do interiéru. Z naměřených hodnot při $T_e -18^{\circ}\text{C}$, uváděných v tab. 1, je patrné navýšení povrchové teploty z $14,3^{\circ}\text{C}$ na $15,7^{\circ}\text{C}$. Výraznější vliv reflexní vrstvy parozábrany je pozorován na exteriérové straně předstěny, kde pokles povrchové teploty činil cca 6°C , tedy zhruba 57%.

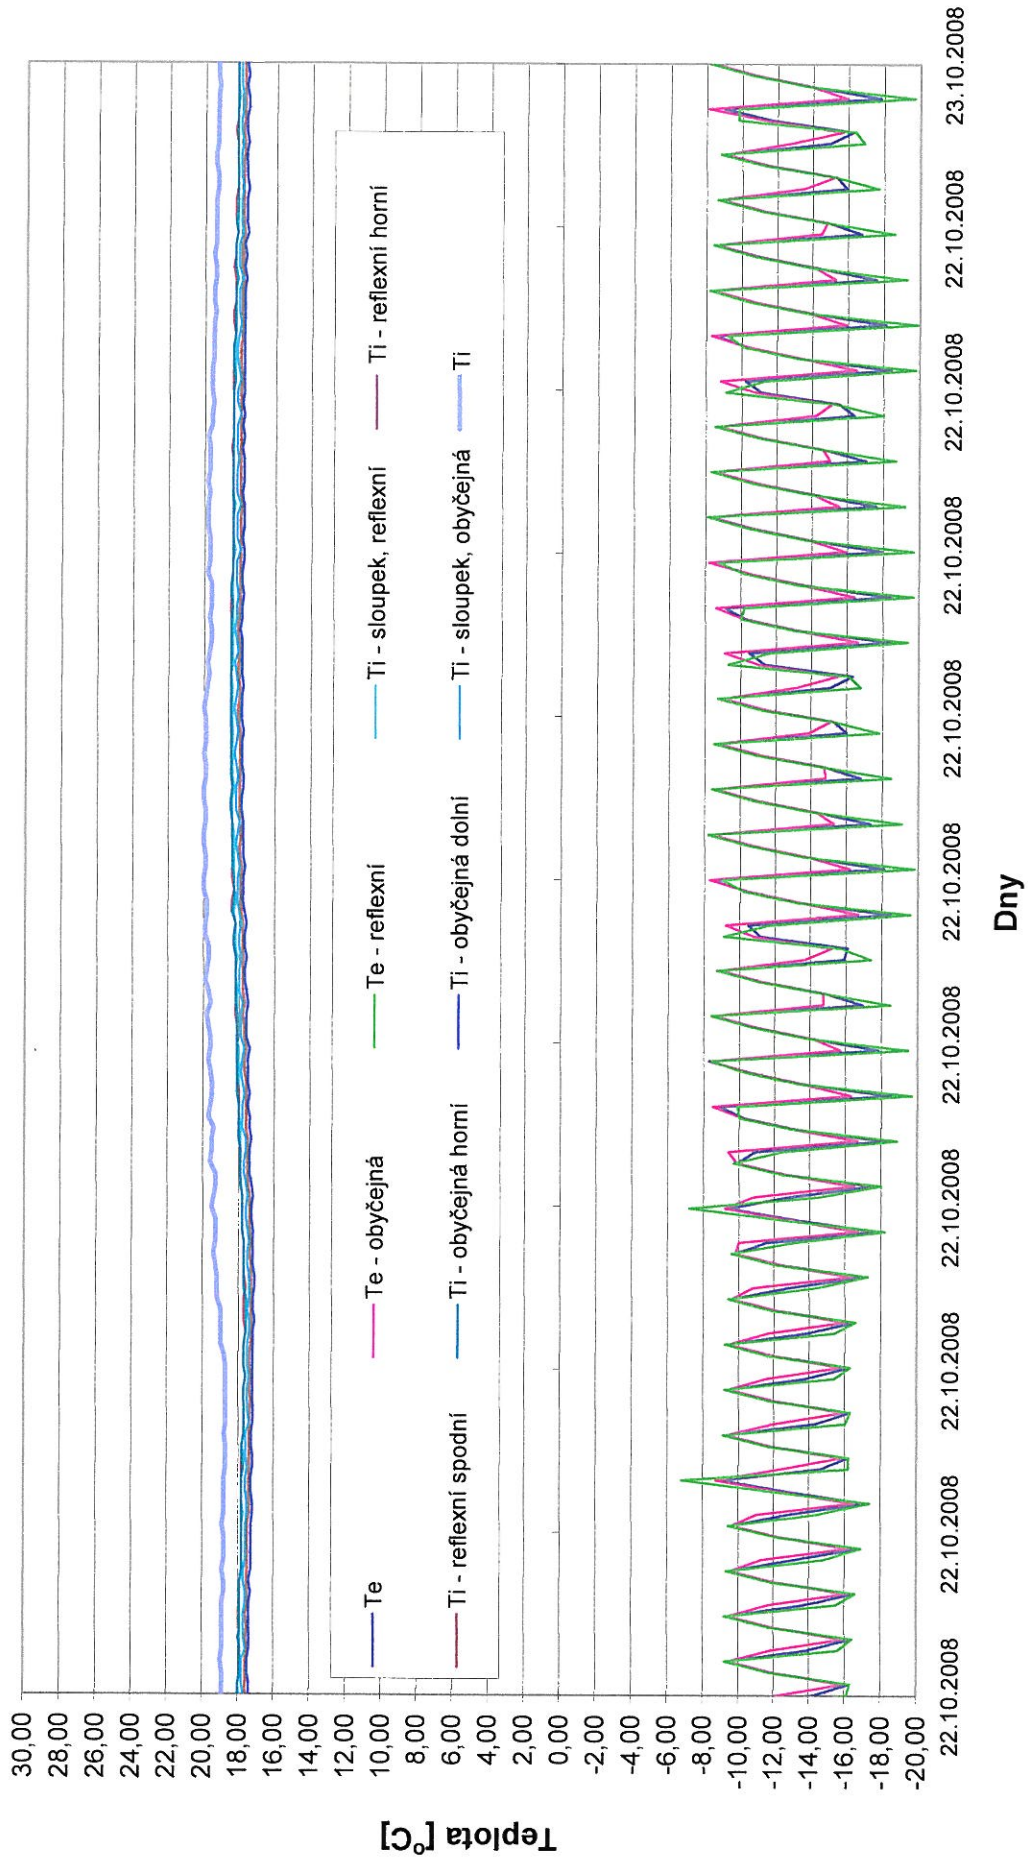
Průběh teplot T_e , T_i a povrchových teplot

Graf č.3: Průběh naměřených teplot v rozsahu jednoho dne (obvodová stěna)

Testováním zkušebního panelu obvodové stěny montované dřevostavby byl sledován účinek parotěsné folie s aplikovanou reflexní hliníkovou vrstvou směrem do interiéru. Z výsledků měření uvedených v Tab. 2 je zřetelný vliv reflexní folie především na exteriérové straně stěny, kde teplotní rozdíl představuje cca $1,5^\circ\text{C}$. Vliv reflexní folie pozorovaný na interiérové straně stěny není zásadní s ohledem na celkovou skladbu obvodové stěny, kdy neopomenutelný vliv na teplotní spád má aplikovaná tepelná izolace z minerální vaty mezi nosnými sloupky stěny.

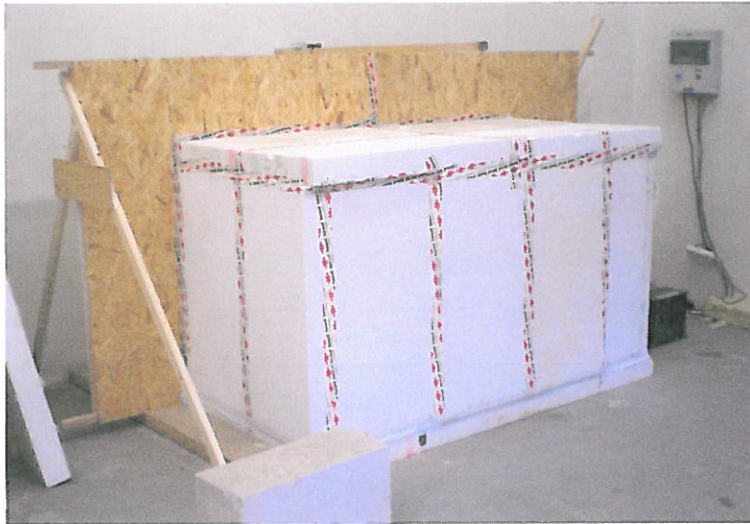
Foto 1. Pohled na posuzovaný vzorový panel předstěny

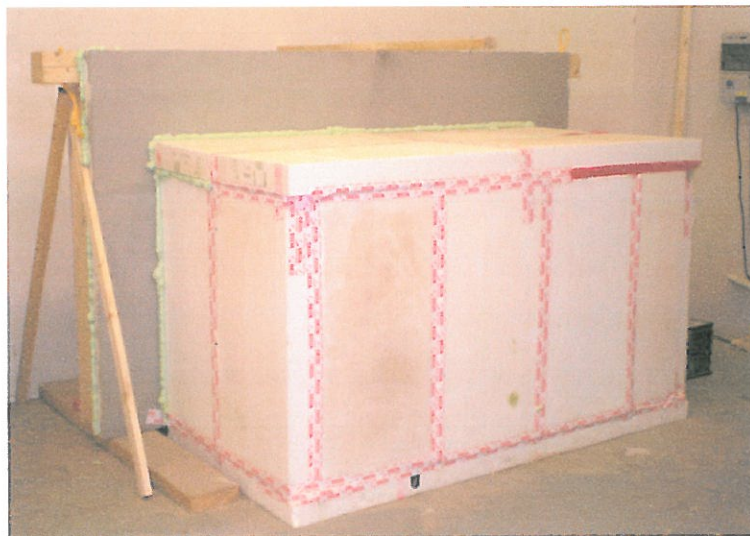
Foto 2. Pohled na posuzovaný vzorový panel obvodové stěny montované dřevostavby

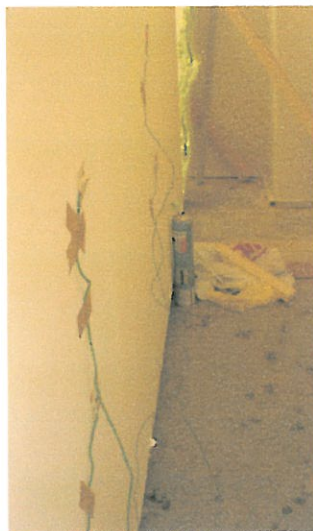
Foto 3. Pohled na umístění termočlánků na interiérové straně posuzovaného panelu

Testování vlastností parozábrany s reflexní vrstvou spočívalo v kontaktním měření povrchové teploty zkušebních panelů pomocí termoelektrických povrchových snímačů (termočlánků). Při kontaktním měření teploty je teplotní čidlo v přímém kontaktu s měřeným povrchem. Způsob připevnění čidla k měřenému povrchu byl zvolen tak, aby teplota měřeného povrchu nebyla čidlem ovlivněna a zároveň čidlo mělo s povrchem dokonalý kontakt. Měření probíhalo při simulování neustáleného tepelného stavu vnějšího prostředí. Měření bylo rozděleno do dvou etap, v první fázi měření probíhalo na panelu interiérové předstěny obvodové stěny a ve druhé fázi byla posuzovaným předmětem obvodová stěna montované dřevostavby v kompletní skladbě. Zkušební panely dodala firma Bajulus, s.r.o., která se již řadu let zabývá výstavbou montovaných dřevostaveb.
